Análisis de la resiliencia climática de los barrios vulnerables en el Triángulo Norte -**Guatemala, El Salvador y Honduras**- para medir y evaluar el impacto de las intervenciones urbanas.
RG-E1600

CSD/HUD Housing & Urban Development

Guatemala – El Salvador - Honduras
Octubre de 2019

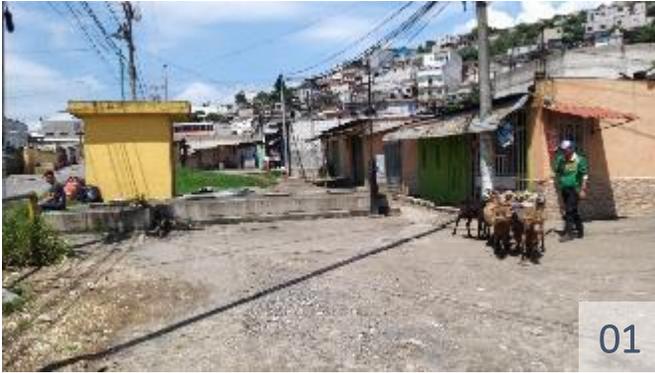
01

01. Inicio del recorrido, limite de la colonia, punto sur oeste, colindancia con Mártires del Pueblo. Existen espacios residuales sin pavimento
02. Detalle de alcantarillado para aguas lluvias, obstruido con tierra y basura.

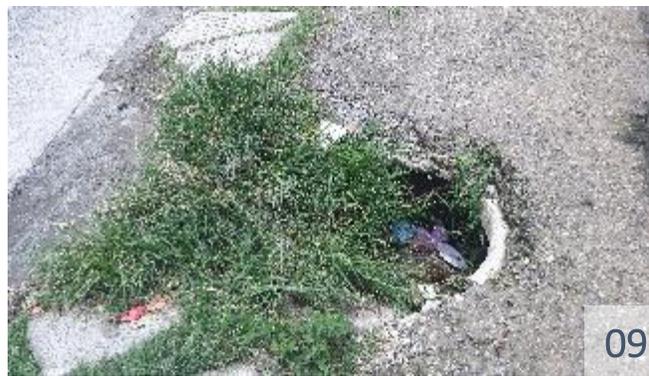
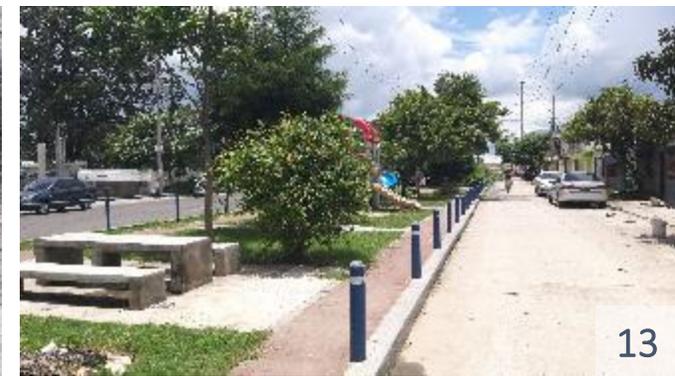
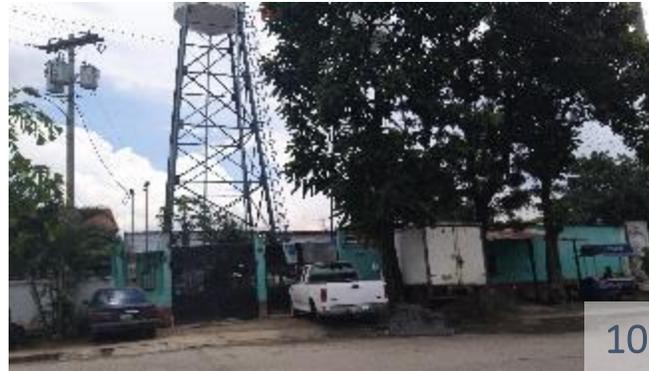
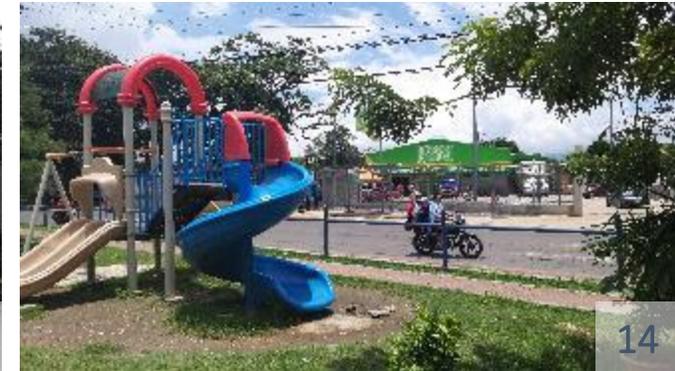
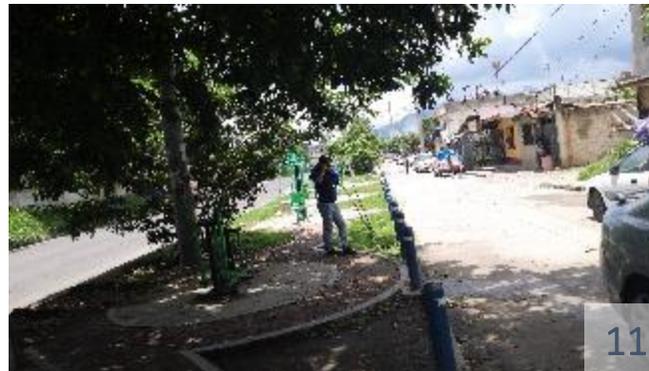
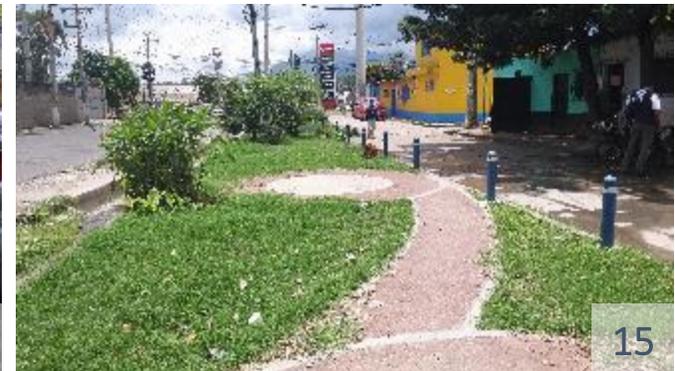
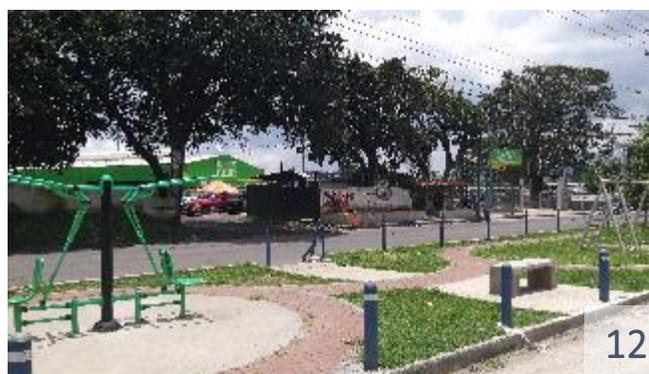
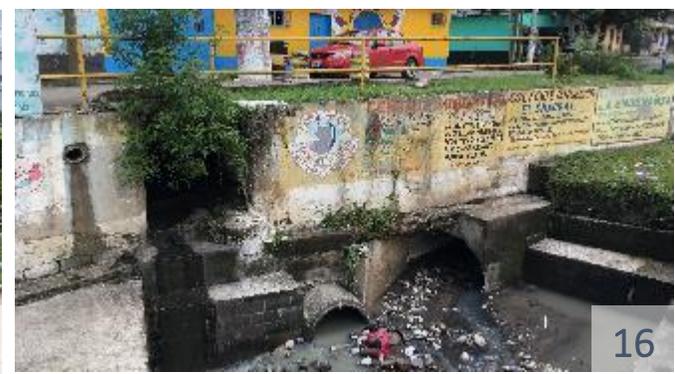
06. Bifurcación de calles pavimentadas, muestran deterioro principalmente las aceras.
07. Calle principal y bulevar arbolado, uno de los acceso a la colonia, presenta problemas de estancamiento de agua cuando llueve, las aceras necesitan mantenimiento.

13. Mobiliario urbano en buen estado, presencia de basura en las áreas verdes.
14. Espacio recreativo con juegos infantiles. El área se encuentra limitado por uno de sus extremos con malla para restringir el paso de los niños a la vía rápida de circulación.

15. Tratamiento vegetal del bulevar principal de la colonia. Se evidencia un buen mantenimiento por parte de la municipalidad de Villa Nueva.
16. Punto de desfogue de aguas grises y de lluvia, al aire libre. El agua no tiene ningún tipo de tratamiento. Constituye un punto de contaminación y proliferación de enfermedades, además de representar un alto riesgo para los peatones que se movilizan por el sector. Los colectores presentan obstrucción del 50% de su diámetro. La imagen urbana del lugar está deteriorada.

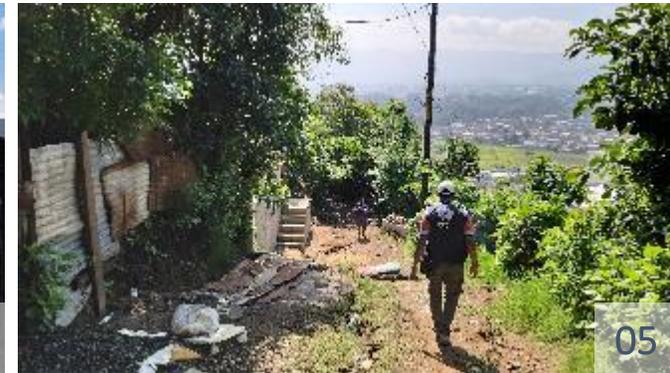
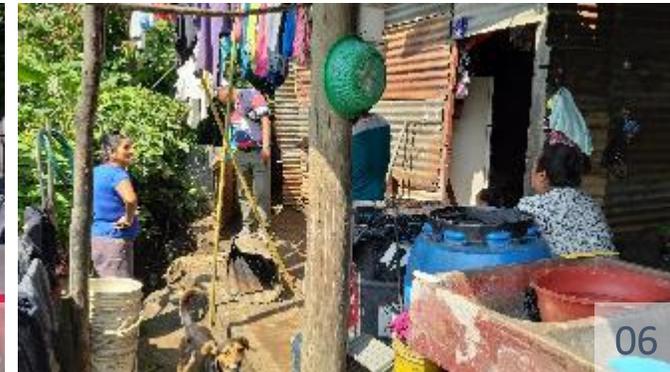
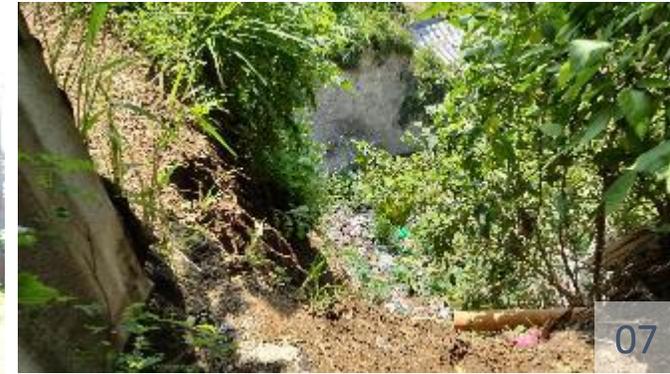
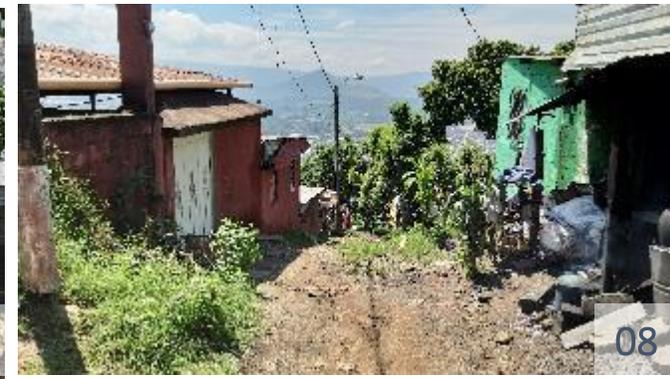
05. Calle interna del asentamiento, sin pavimento. Las aguas grises discurren por un zanjón en medio de la calle.
06. Vivienda en alto riesgo a deslizamientos, en ella vive un adulto mayor con limitada movilidad. Las paredes de la casa están a menos de un metro del área que registra deslizamiento.

07. Zona de deslizamiento, muy próxima a vivienda. Al fondo basurero clandestino.
08. Calle interior del asentamiento, sin pavimento, uno de los puntos más altos con vistas al valle y a la cuenca del lago de Amatitlán.

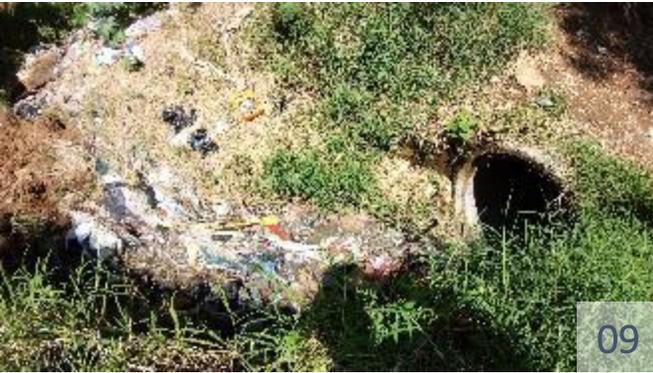
09

09. Tubo que utilizan como puente de paso, obstruido con basura.
10. Calle interior sin pavimento. No se tienen cunetas para las aguas lluvia, por lo que cuando llueve por toda la sección de la calle discurre el agua. Las viviendas están por debajo de la cota de la calle, esto hace que las casas se inunden.

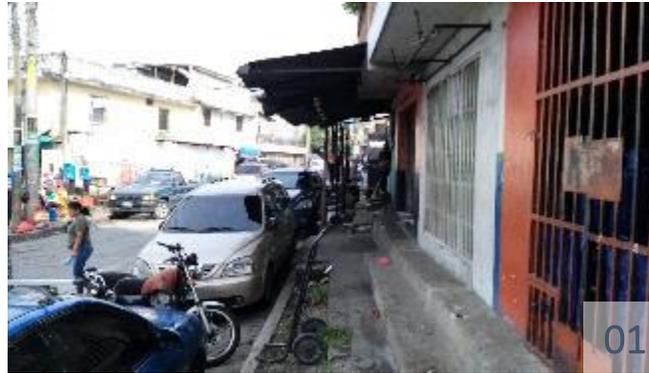
01. Calle principal de acceso a la colonia Villalobos II, anexo. Es una vialidad que presenta alta actividad económica. El espacio público es invadido por ventas y vehículos.
02. Bifurcación de calles peatonales al interior de la colonia. La "acera" es demasiada angosta.
03. Ingreso desde la calle que conduce al CENMA y Centra Norte.
04. Ingreso a la colonia de la calle que viene de la Calzada Aguilar Batres.
05. Calle principal de borde, al lado izquierdo agrupación de viviendas que colindan con zona de barranco.
06. Interior de vivienda, con alta exposición de riesgo de desastre por deslizamiento. Se observa construcción de muro bajo para evitar se produzca un deslave.
07. Callejón en la parte alta del barranco. No cuenta con alumbrado público.
08. Vista de la calle principal pavimentada, sin aceras.

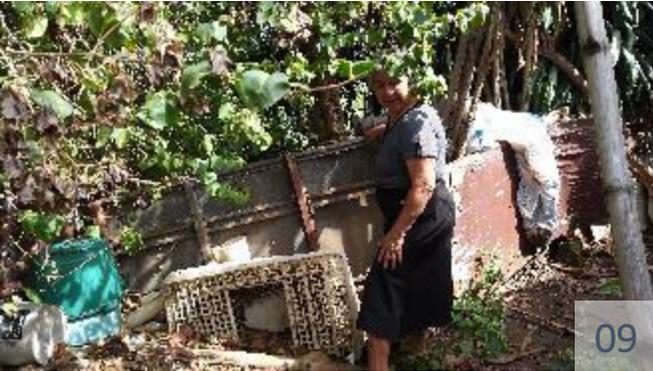
09. Interior de vivienda, colinda con barranco. La propietaria muestra el área que se está derrumbando. Es importante se realice obra de mitigación para reducir el riesgo.

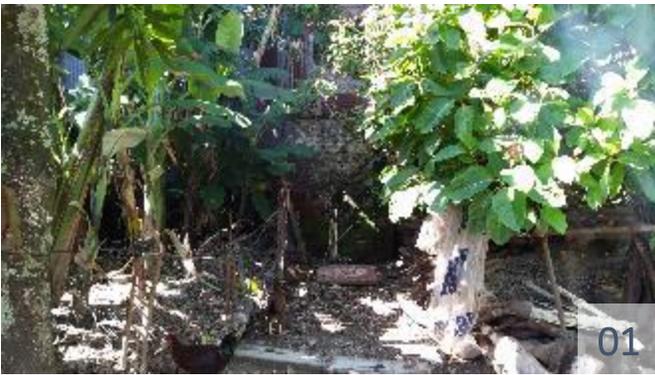
01

01. Desfogue de aguas residuales proveniente de otras lotificaciones. Punto de rebalse, causa inundación.
02. Calle principal, sin pavimento. En temporada de lluvia se inunda.
03. Calle interior, sin pavimento. No hay aceras.
04. Caja de agua pluvia, sin mantenimiento.
05. Fallo de muro de contención hecho con llantas.
06. Calle de comunicación con otra lotificación, sin pavimento, aceras. Falta de cunetas para el agua de lluvia.
07. Interior de vivienda, donde está ubicada una caja de unión de tubería principal de drenajes. En este punto se reduce el diámetro de la tubería, en de aumentar. Lo anterior provoca que cuando hay fuertes lluvias, se desborda y las dos viviendas ubicadas en este sector están expuestas riesgo alto de inundación.
08. Calle interior, sin pavimento ni aceras. Falta de alumbrado público.

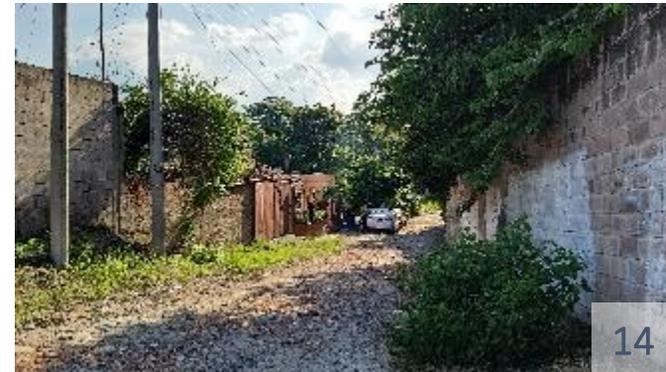
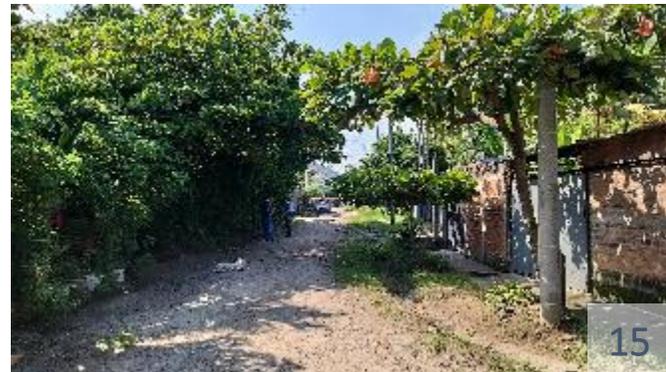
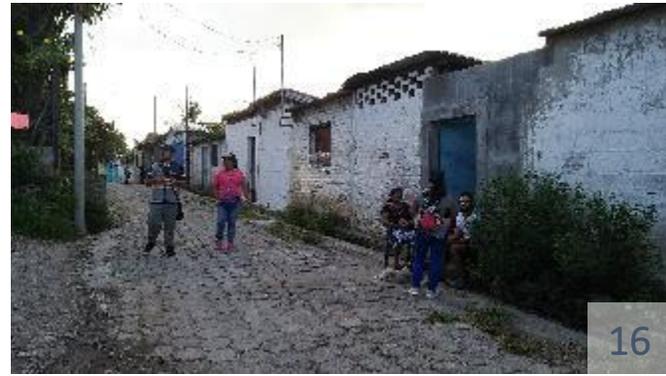
13. Detalle de muro bajo para impedir que el agua de la calle entre a la casa, debido a que la cota de la vivienda está más abajo que la cota de la calle.

14. Calle interior, sin pavimento, falta de aceras y alumbrado público.
15. Calle interior, sin pavimento, sin alcantarillado.
16. Calle interior, con pavimento de adoquín, falta de aceras y alumbrado público

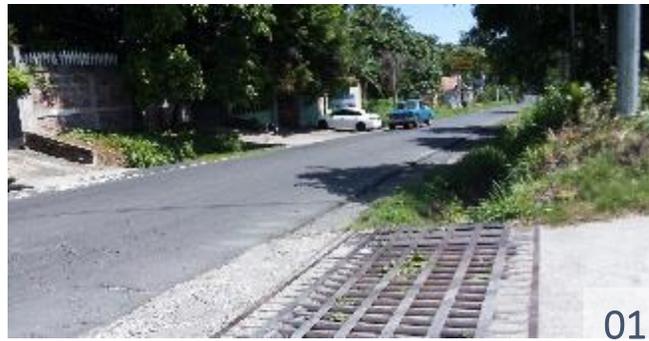
- 01. Carretera a inmediaciones de San Joaquín, cuneta y alcantarillado. Falta de mantenimiento a cunetas.
- 02. Calle interior, pavimentada. Sin aceras.
- 03. Calle interior, pavimentada y en buen estado.
- 04. Sección de calle interior, pavimentada en buen estado.
- 05. Botadero clandestino, de ripio y basura.
- 06. Detalle de cuneta de agua pluvial, obstruida por tierra y vegetación.
- 07. Área verde, espacio utilizado para actividades recreativas, sin embargo, con riesgo de inundación, calle sin pavimento.
- 08. Área verde, utilizada para pastoreo y recreación; así como para recibir clases de educación física. Es una aguada, que se inunda en época de lluvia.

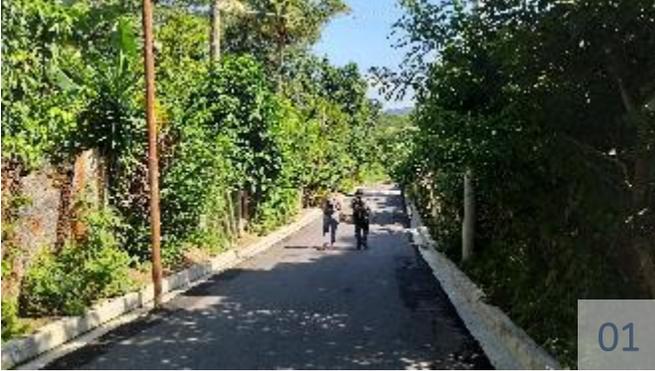
01

01. Calle interior pavimentada, cunetas y bordillos. En buen estado.
02. Terreno con dos hogares que han sido beneficiarios del proyecto de servicios básicos, e infraestructura vial.
03. Talud donde desfogan las aguas grises y de lluvia. Actualmente existen tres viviendas construidas fuera del límite de polígono, por lo que se encuentran en zona de alto riesgo por deslizamiento.
04. Detalle del remate de calle pavimentada, cajas unión y bordillos.
05. Muro de contención construida en vivienda
06. Unidad de servicio en vivienda
07. Vivienda construida con materiales precarios, se encuentra en riesgo por inundación y deslizamientos.
08. Calle principal, pavimentada, cunetas, bordillo y alumbrado público.

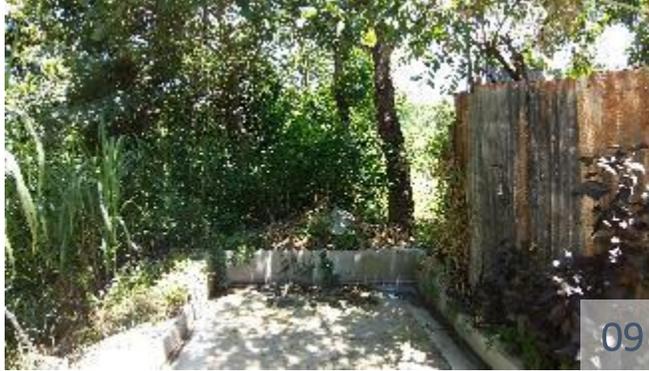
09

- 09. Remate de calle, pavimentada, disipador, bordillo y drenajes
- 10. Cruce de calles interiores pavimentada, cunetas, bordillos y drenajes
- 11. Intersección de calles, pavimentada, rejilla de concreto, cunetas, sin aceras.
- 12. Calle de acceso principal, pavimentada, drenajes y cunetas
- 13. Vista panorámica de calles pavimentadas con bordillos y cunetas.
- 14. Conjunto de gaviones construidos en área de quebrada para reducir la erosión del suelo y las inundaciones.
- 15. Calle de borde, pavimentada.
- 16. Cancha de papi futbol y camino peatonal pavimentado con bordillo. Falta tratamiento de taludes para prevenir la saturación de los suelo y el colapso de los taludes. La cancha no se encuentra señalizada y tampoco cuenta con alumbrado público.

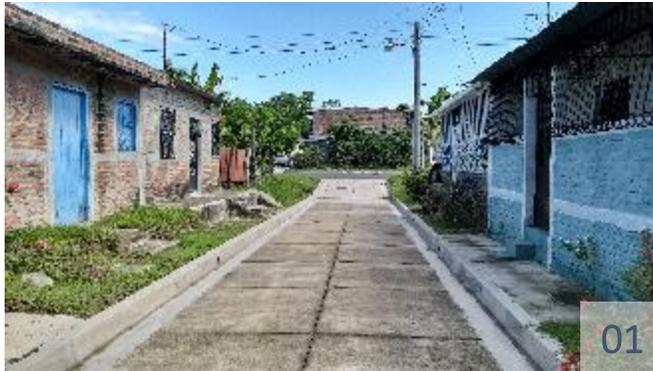
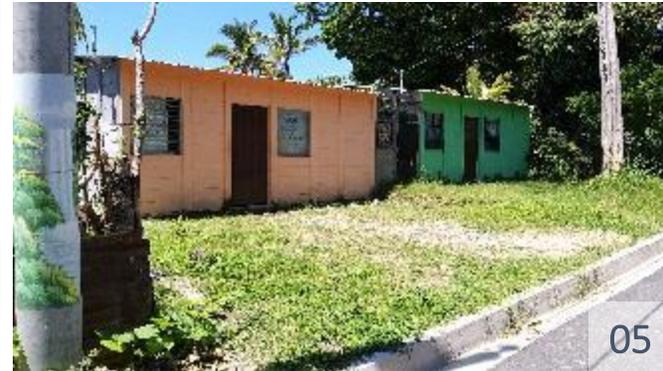
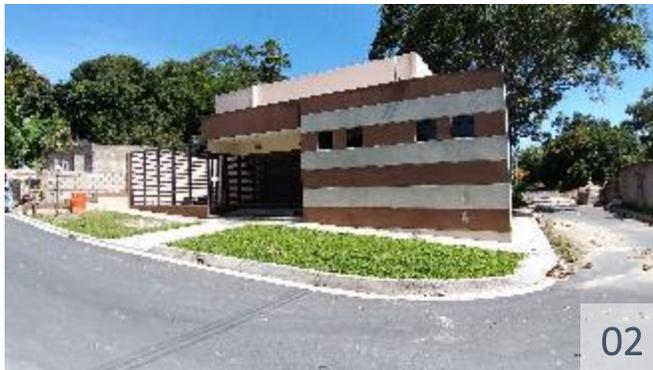
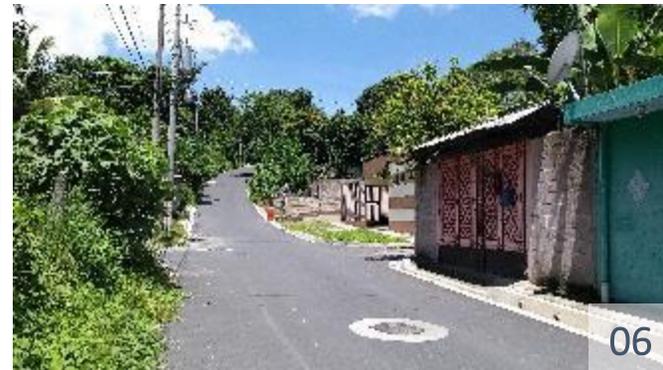
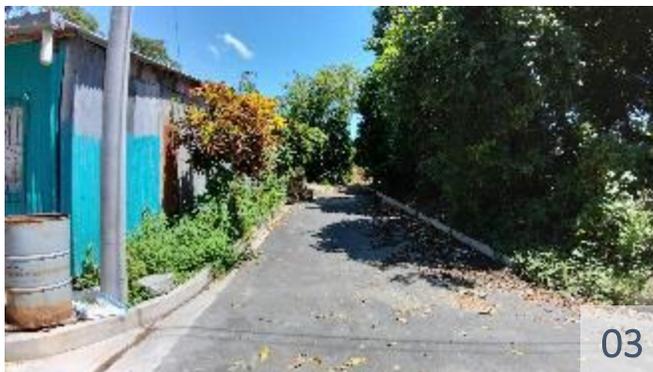
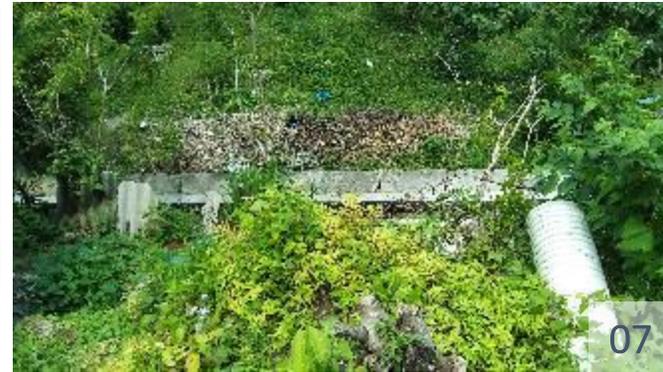
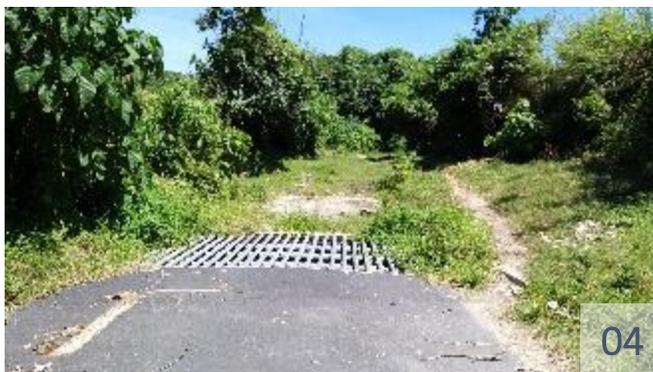
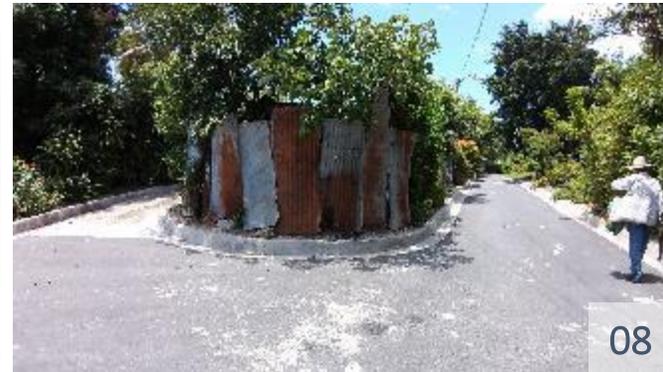
01. Calle interior pavimentada, con cuneta y algunos tramos con acera.
02. Equipamiento "Casa comunal", sin electricidad ni mobiliario. Se encuentra subutilizada.
03. Calle interior, pavimentada, con cunetas y bordillos.
04. Disipador (colector principal)
05. Viviendas entregadas a damnificados por deslizamientos.
06. Calle principal, pavimentada
07. Desfogue de aguas grises y de lluvia. Al fondo botadero de basura.
08. Bifurcación de calles, pavimentadas, con cunetas, red de drenajes y bordillos.

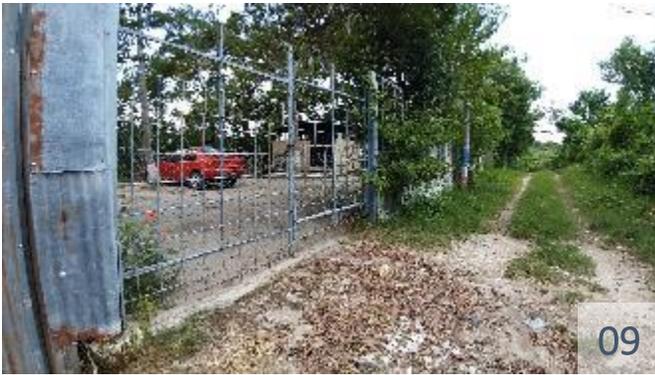
09

09. Zona de alto riesgo a deslizamientos. 4 familias aceptaron su reubicación, el resto se quedó en el mismo lugar.
10. Espacio residual tratado como área verde.
11. Calle peatonal, pavimentada, alcantarillado y bordillos. Presenta leve deterioro.
12. Tanque de distribución de agua potable. Localizado en la parte más alta de la comunidad.
13. Cruce de calles, pavimentada, alcantarillado y bordillos. Se aprecian lotes baldíos. Basura en las rejillas.
14. Calle interior con agujeros resultado de los últimos trabajos realizados por la empresa ejecutora.
15. Calle interior, sin pavimento, cunetas, aceras ni bordillos.
16. Extensión de calle interior sin pavimento, cunetas, aceras y bordillos.

Existe una zona de alto riesgo a deslizamientos ubicada al este, luego de un evento en 2015, 4 familias fueron reubicadas en un sector sin exposición al riesgo de desastre. Las viviendas adjudicadas no las pueden vender, alquilar e hipotecar, solamente heredar.

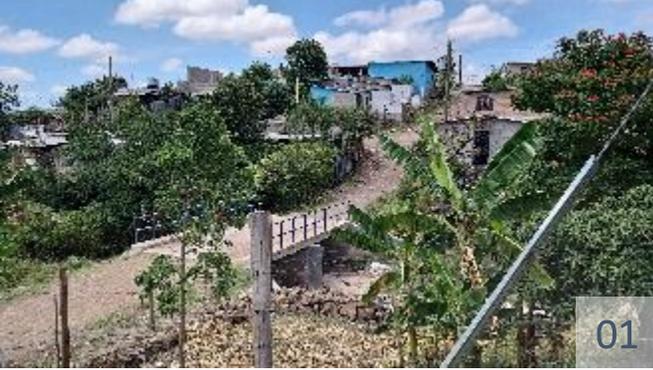
01

01. Cajón puente sobre quebrada, calle sin pavimento, drenajes. Área con alta exposición al riesgo por deslizamiento e inundación.
02. Conjunto habitacional desarrollado por GOAL y la alcaldía municipal
03. Conjunto de viviendas ubicadas en zona de alto riesgo por deslizamiento e inundación. Terreno ocupado tras un proceso de invasión.
04. Tipología de vivienda precaria, vulnerable a derrumbes y deslizamientos de tierra y piedras.
05. Calle principal sin pavimento, drenajes, aceras.
06. Calles de acceso, sin pavimento, drenajes y aceras. Zona vulnerable a inundaciones y deslizamientos. Sin alumbrado público
07. Paso peatona por la quebrada que divide a la comunidad. Difícil acceso, zona de riesgo a inundación y deslizamientos.
08. Predio destinado a equipamiento educativo. Calle sin pavimento, drenajes, aceras.

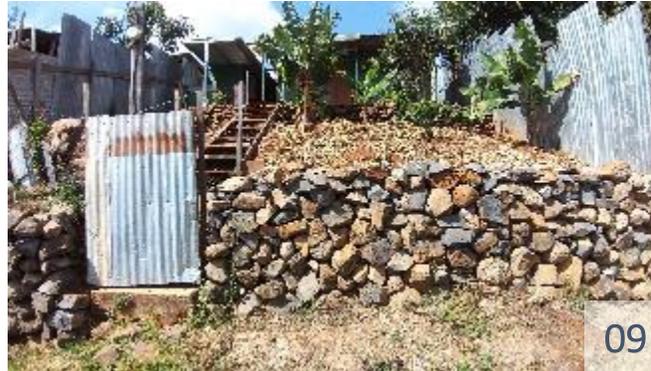
09

09. Muro de contención en lote
10. Talud de tierra, vulnerable a deslizamiento. Calle sin pavimento, drenajes, aceras, alumbrado público.
11. Conjunto de viviendas ubicadas por debajo del nivel de calle. Con alto grado de vulnerabilidad al riesgo a deslizamiento e inundaciones.
12. Conjunto de viviendas con alta exposición de riesgo a desastre por deslizamientos.
13. Sector altamente vulnerable a situaciones de riesgo por deslizamientos e inundaciones. Difícil acceso, el camino es muy quebrado.
14. Terreno con alta pendiente, camino de acceso que en invierno se convierte en la ruta para el desfogue de agua.
15. Calle principal, sin pavimento, alcantarillado, bordillos y aceras.
16. Vivienda construido en zona de alto riesgo a inundación (a orillas de la quebrada), abandonada por su propietarios

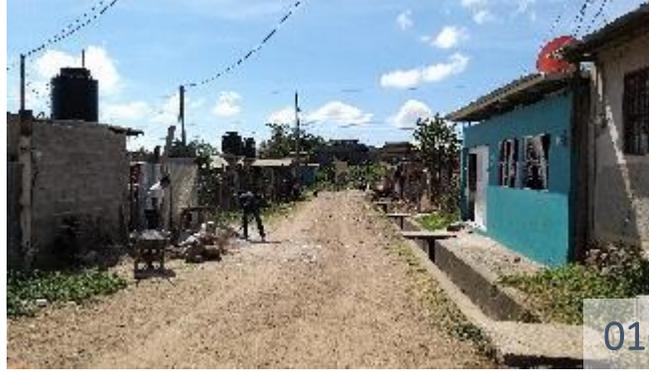
01. Calle principal, sin pavimento, aceras y alumbrado público. Con cuneta a uno de los lados de la calle.
02. Calle principal, sin pavimento, aceras y alumbrado público. Con cuneta a uno de los lados de la calle.
03. Calle interna, sin pavimento, aceras y bordillos.
04. Conjunto de viviendas con depósito elevado para almacenamiento de agua (Rotoplast)
05. Captación de agua de lluvia
06. Terreno baldío ubicado a cota por debajo de la calle.
07. Ocupación de terreno, construcción de vivienda utilizando materiales de baja calidad).
08. Bifurcación de calles, a mano derecha es hacia Montes de los Olivos, sin pavimento, drenajes, acera y bordillos

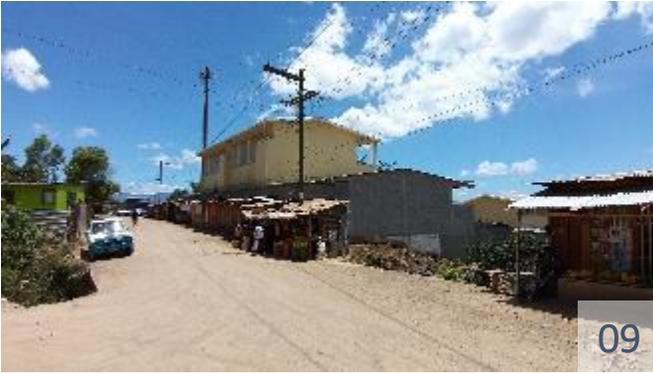
09

09. Calle principal de acceso, sin pavimento, drenajes, aceras.
10. Intersección de calles interior, sin pavimento, drenajes y aceras.
11. Calle interior, sin pavimento, drenajes y aceras. Lotes baldíos.
12. Calle interior con pendiente, sin pavimento, drenajes y aceras.
13. Calle principal, sin pavimento, drenajes y aceras. Recorrido del tren de aseo.
14. Bifurcación de calles, sin pavimento, drenajes y aceras. Calle que viene del tanque de distribución de agua.
15. Calle interior, sin pavimento, drenajes y aceras. Lotes baldíos.
16. Terreno donde se encuentra el tanque de almacenamiento de agua potable, desde donde se distribuye el agua por gravedad. El tanque es llenado con el agua de camiones cisterna.

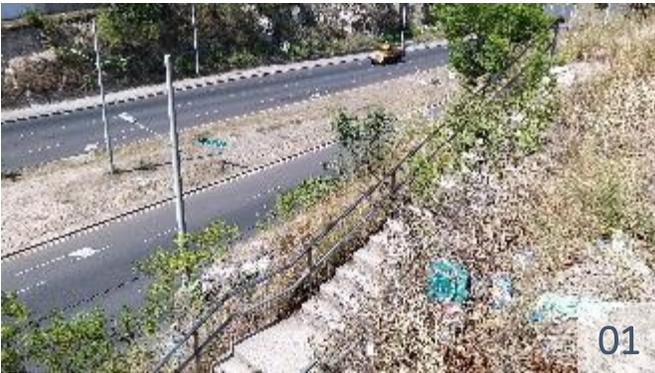
01

01. Vista al anillo periférico desde las gradas que suben a la colonia.
02. Calle peatonal interior, pavimentada, con baranda. Falta señalización
03. Unidad habitacional construida en el borde de la ladera del talud para dejar en el abandono a un señor de la tercera edad, diabético y que tiene amputada una pierna. Vive en un alto riesgo a deslizamiento, precariedad y abandono.
04. Desfogue de aguas grises y de lluvia, con retenedores que cumplen su función de detener plásticos, etc.
05. Sección de gradas e infraestructura para aguas grises y de lluvia.
06. Callejón peatonal pavimentado, sin alumbrado público.
07. Equipamiento "Casa comunal" en funcionamiento.
08. Vivienda construida debajo del nivel de calle.

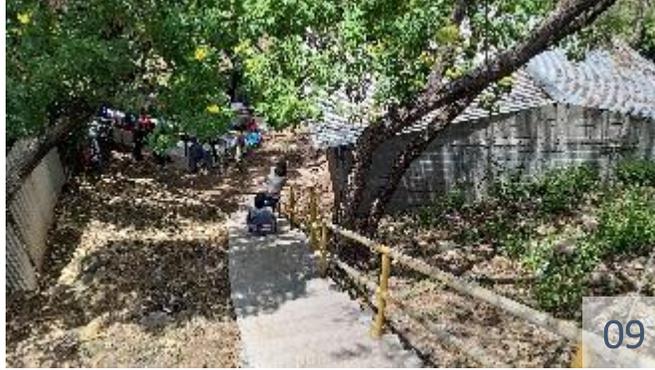
09

- 09. Sección de gradas con pasamanos de metal.
- 10. Remate de callejón, pavimentado y con pasamanos de metal.
- 11. Interior de escuela pública.
- 12. Remate de callejón, pavimentado y con pasamanos de metal.
- 13. Calle interior, pavimentada con cunetas sin rejillas.
- 14. Paso entre callejones a través de un lote baldío, las personas tienen la costumbre de tirar la basura en este espacio.
- 15. Remate de callejón, pavimentado y con pasamanos de metal.
- 16. Bifurcación e ingreso principal a la colonia, pavimentada, con drenajes, alcantarillado, aceras y alumbrado público.

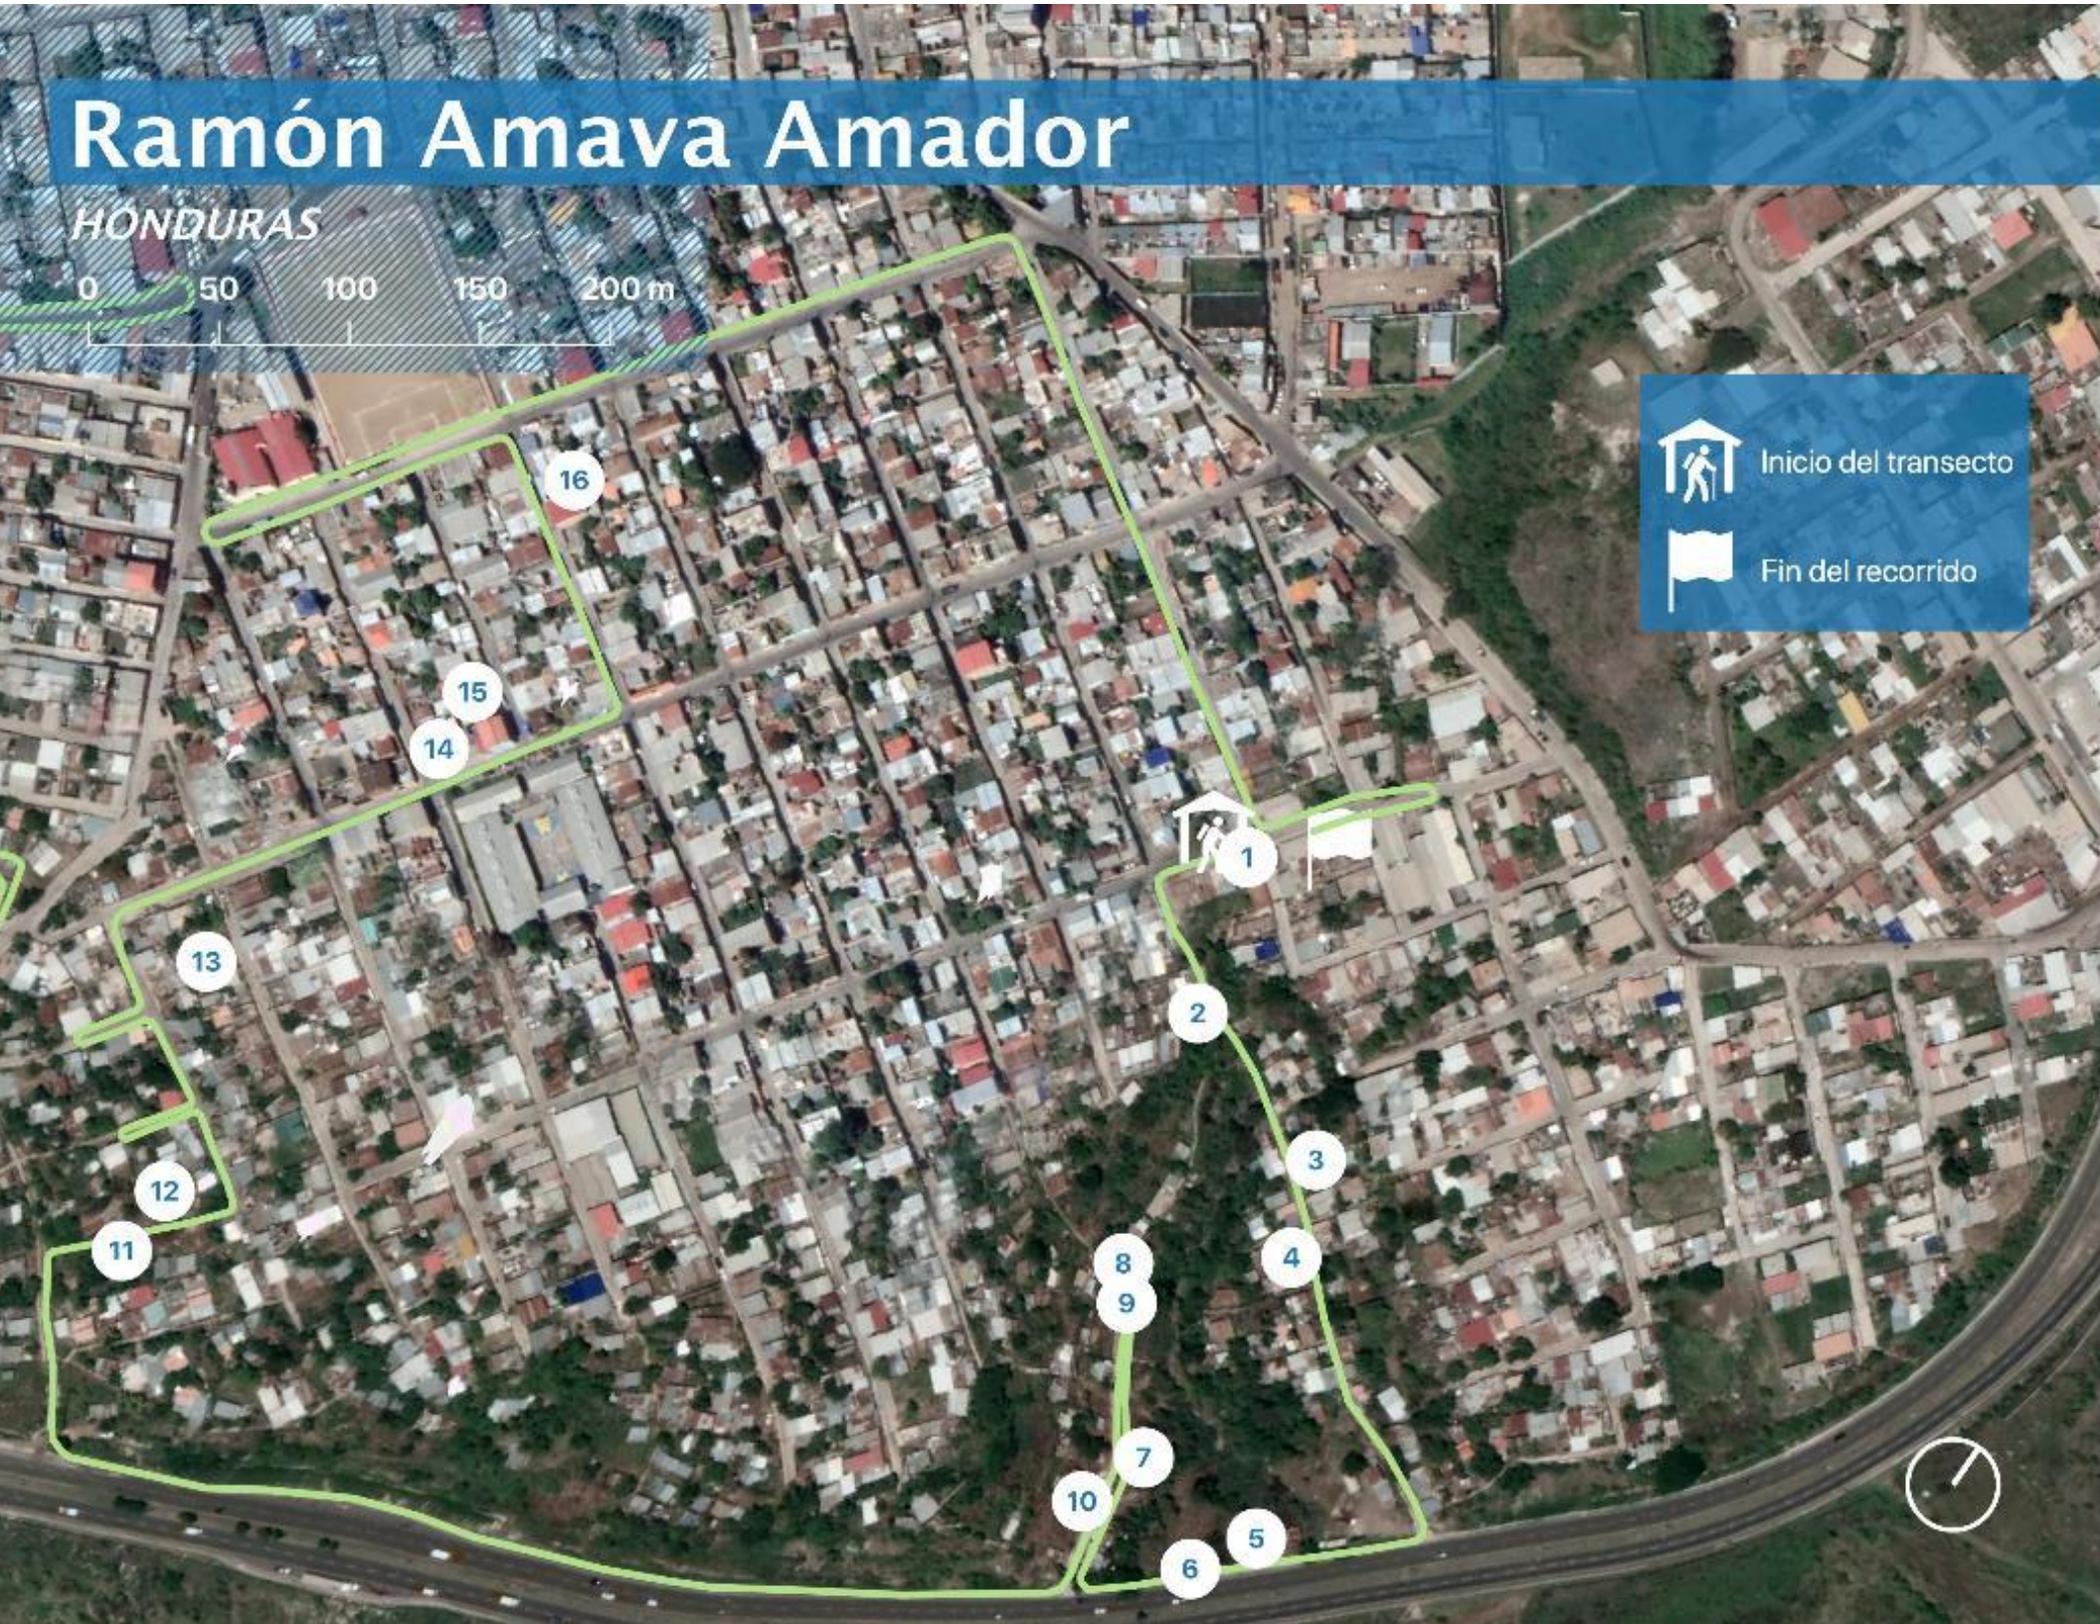
Ramón Amava Amador

Inicio del transecto

Fin del recorrido

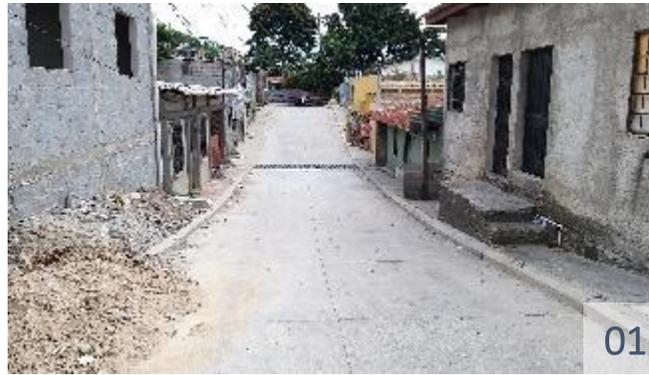
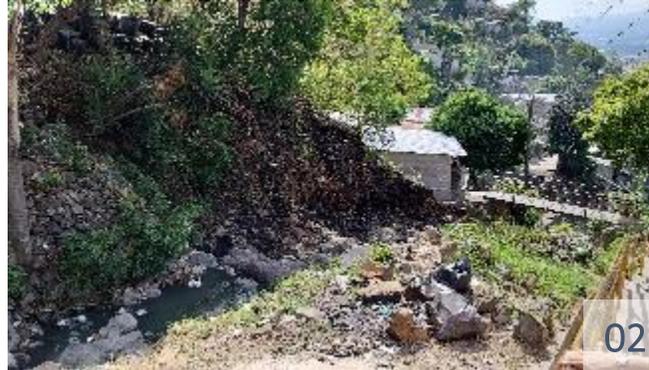
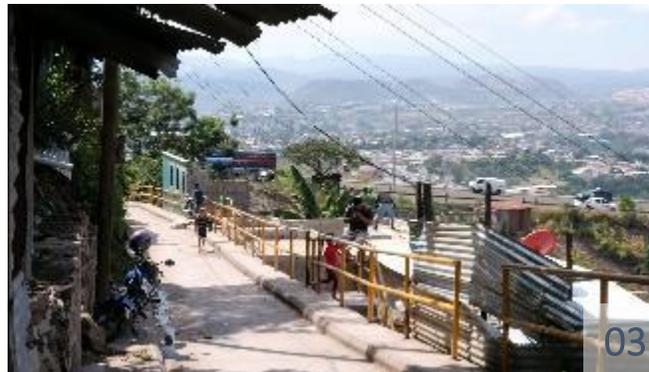
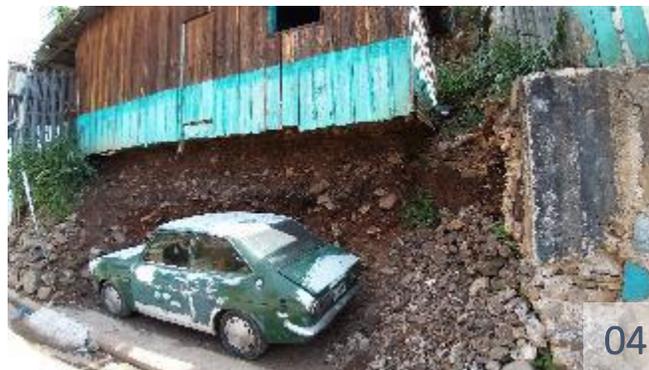
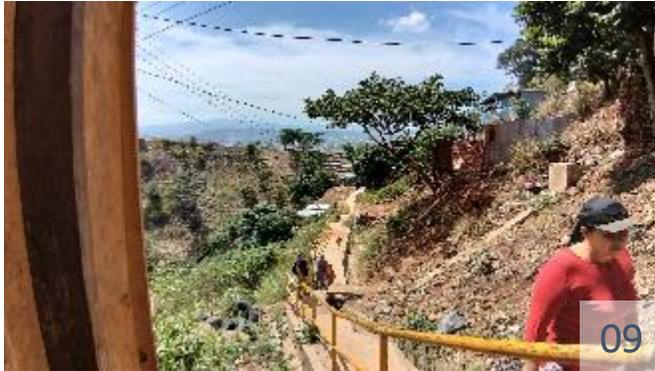
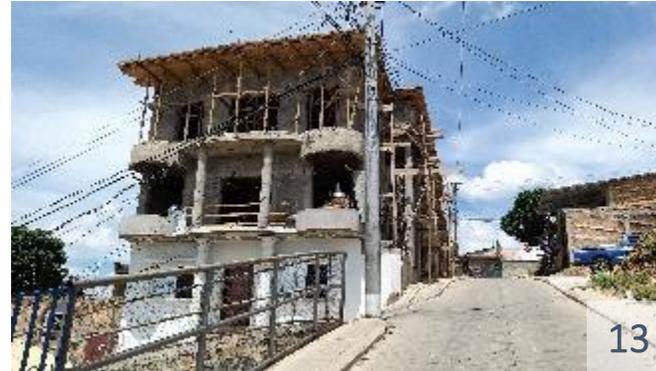
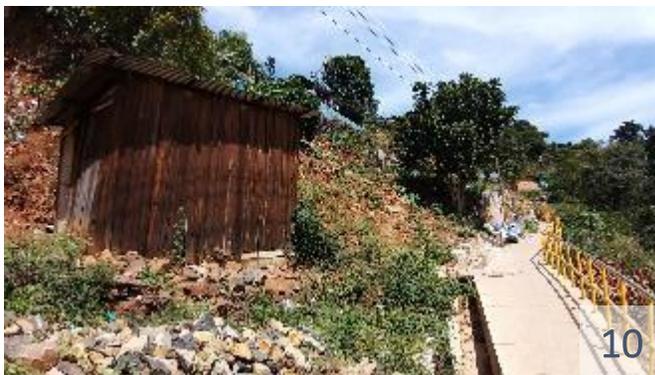
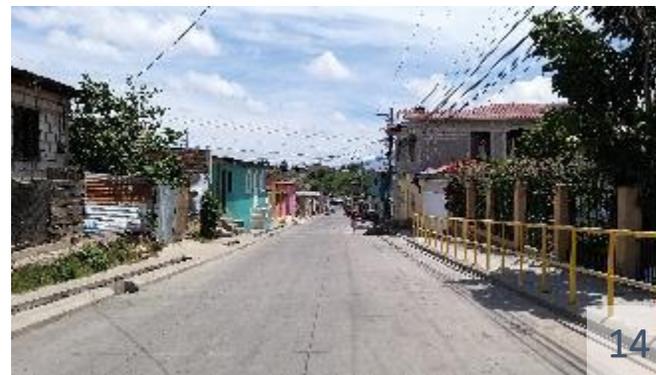
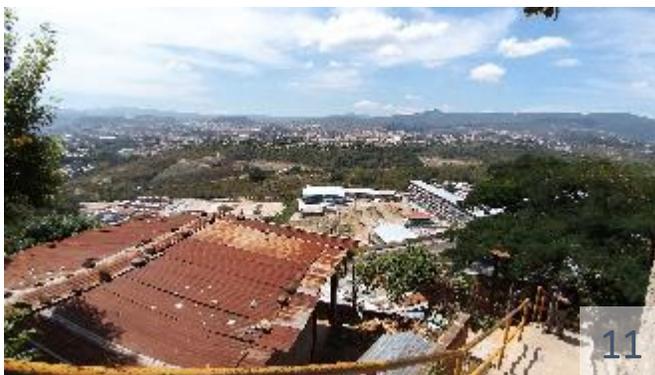
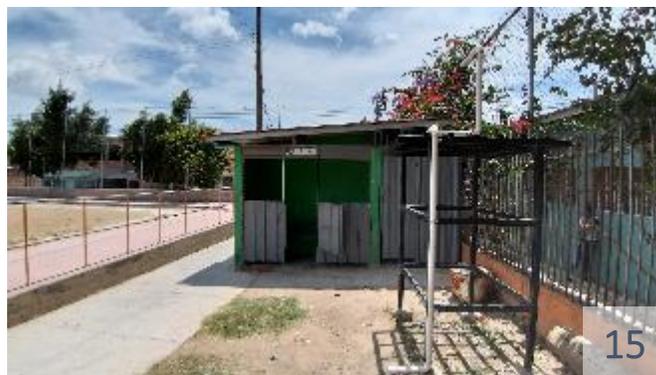
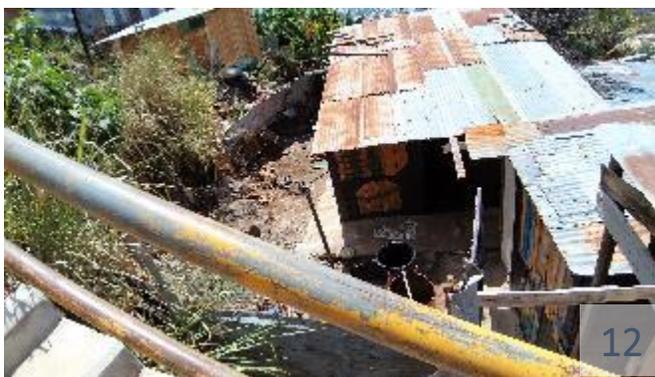
01. Calle interior pavimentada, bordillo y aceras, sin arbolado.
02. Quebrada de aguas grises y de lluvia que discurre por la parte baja de la colonia. Es una zona de alto riesgo por derrumbes. De difícil acceso.
03. Calle peatonal pavimentada con acera y baranda, falta alumbrado público.
04. Vivienda en alto riesgo de derrumbe.
05. Vista desde el anillo periférico hacia la colonia.
06. Limite de la colonia con el anillo periférico
07. Vista panorámica desde el anillo periférico hacia la colonia.
08. Sección de gradas con pasamanos de metal.

09. Calle peatonal, pavimentada con pasamanos. No existe tratamiento de taludes, riesgo de derrumbe.
10. Calle peatonal, pavimentada con pasamanos, cuneta. No hay tratamiento de taludes.
11. Vista panorámica desde uno de los segmentos de gradas de la colonia hacia el valle de Tegucigalpa.
12. Vivienda del sector, construida por debajo del nivel de gradas que correspondía.
13. Vivienda del sector, en construcción en la actualidad, producto muy probablemente de las remesas. Calle pavimentada, con aceras.
14. Calle principal, pavimentada, con pasamanos, aceras y en buen estado.
15. Interior del campo de futbol, área de baños. Hace unos años todavía existía un tanque para el almacenamiento de agua de lluvia, que servía para suministrar los servicios sanitarios.
16. Calle principal, pavimentada y con aceras. Al lado derecho el campo de futbol.
